CITTA' DI
VENEZIA

RESTAURO DEL PONTE DEL DIAVOLO A TORCELLO VENEZIA

*Progetto di restauro e consolidamento,
direzione lavori e coordinamento della sicurezza*
Andrea Marascalchi

Impresa appaltatrice
I.CO.MAR. s.r.l.

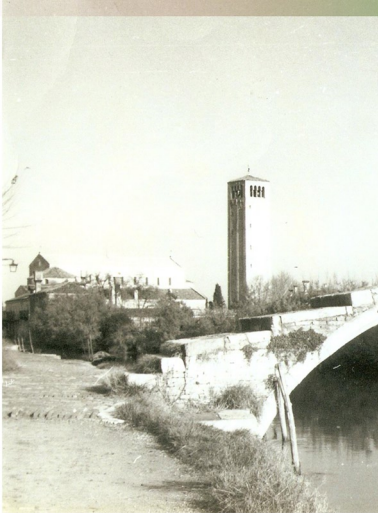
Il Ponte del Diavolo restaurato (luglio 2009)
