Sicherungsmaßnahmen von Kavernen für Museen und Schauräumen im Rahmen ordentlicher Instandhaltungsmaßnahmen

Egon Engl und Christoph Pföstl

Laimburg, 29.01.2016

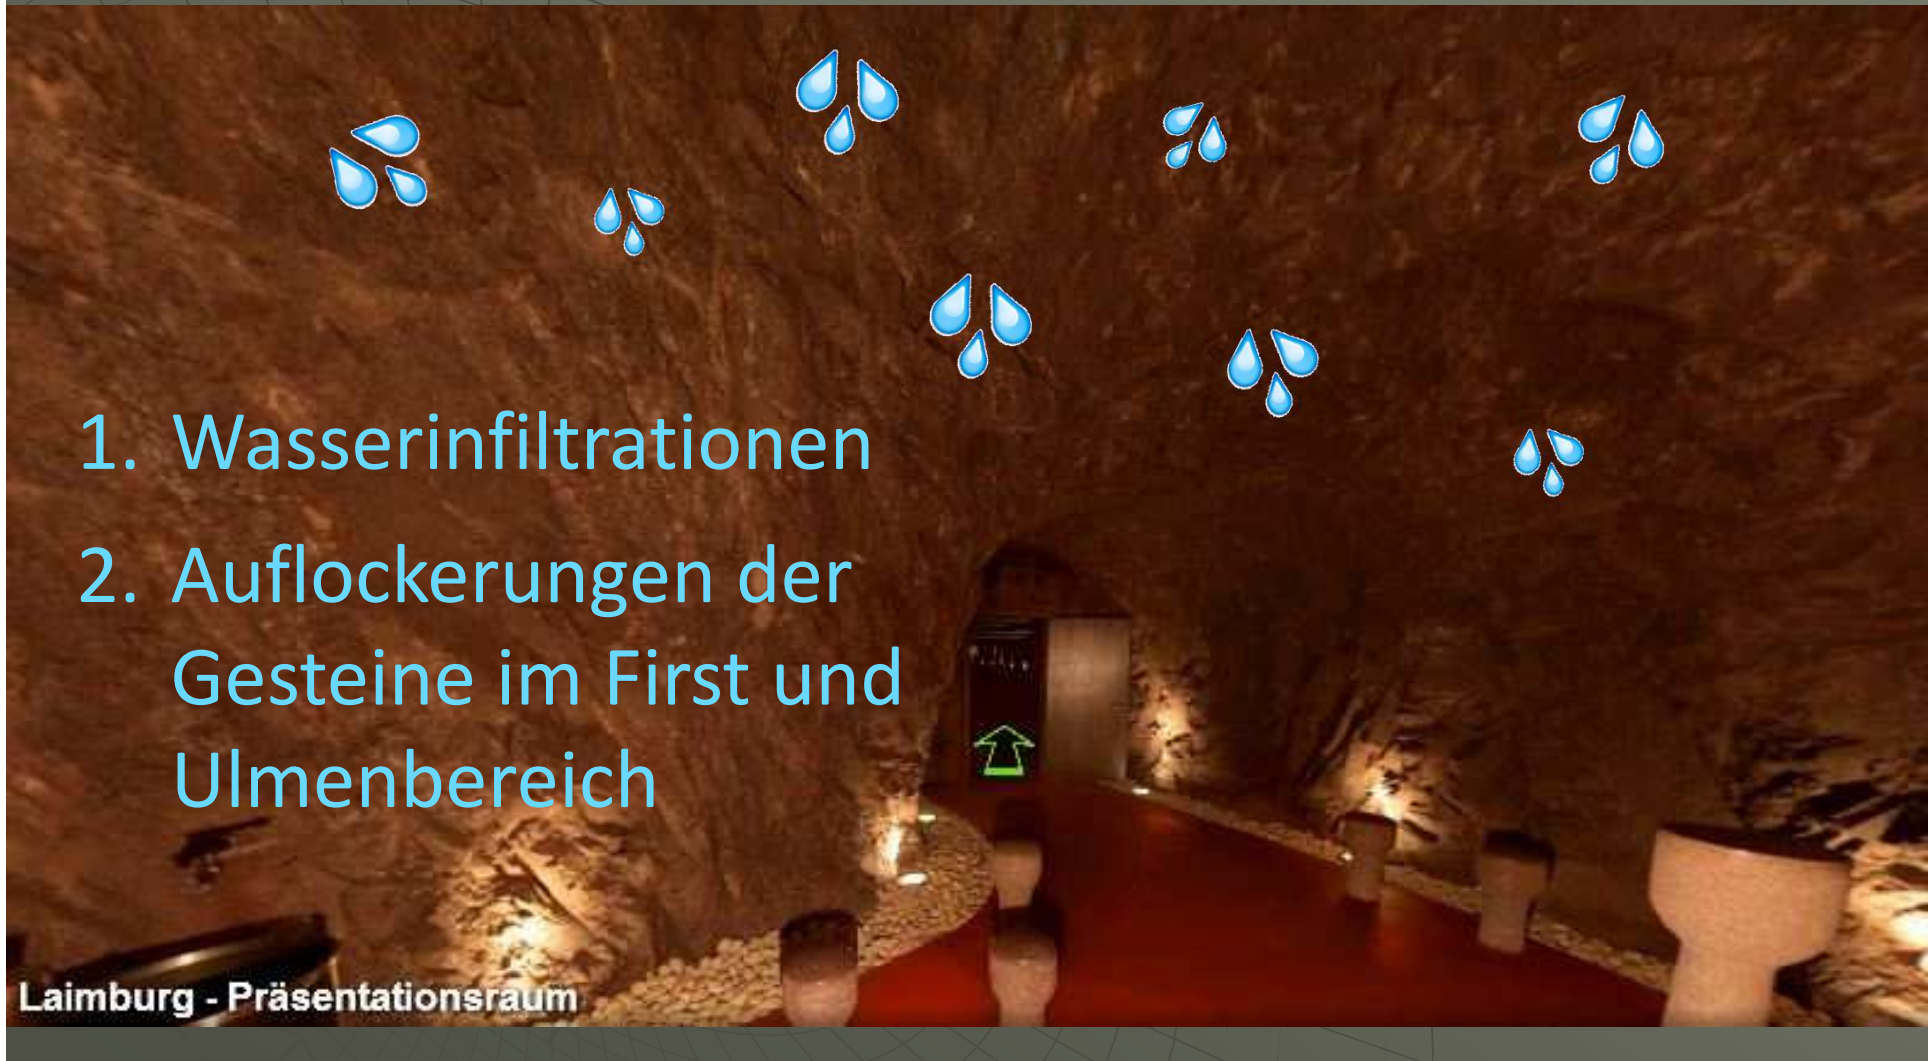
Laimburg - Präsentationsraum

1. Wasserinfiltrationen
2. Auflockerungen der Gesteine im First und Ulmenbereich

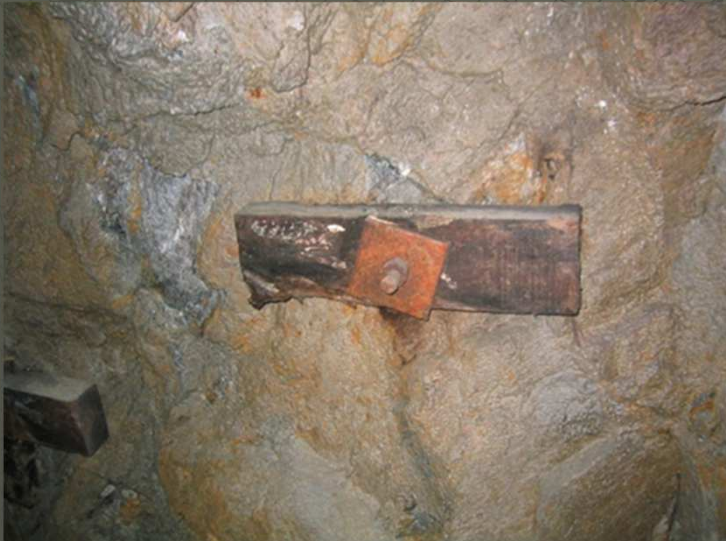
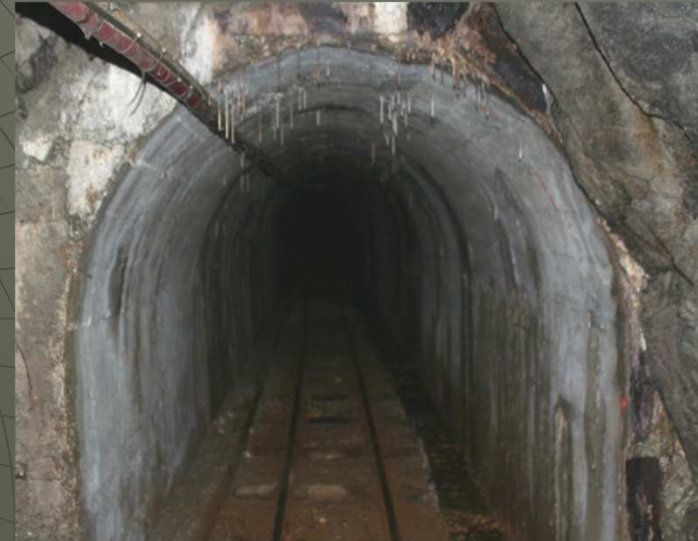
- Spreizhülsenanker
- Betonausbauten

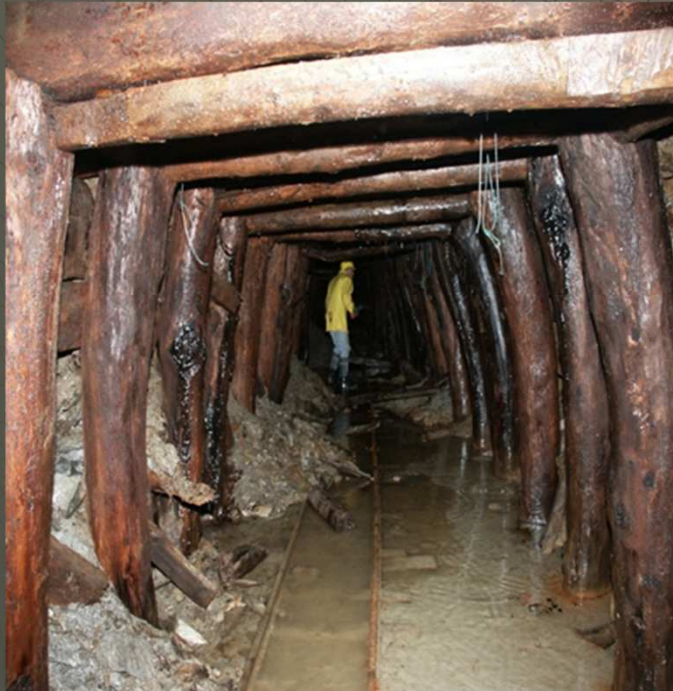
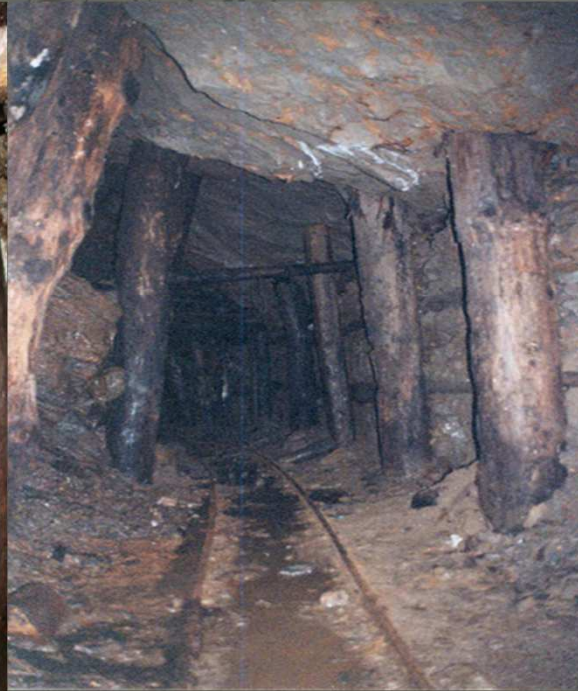
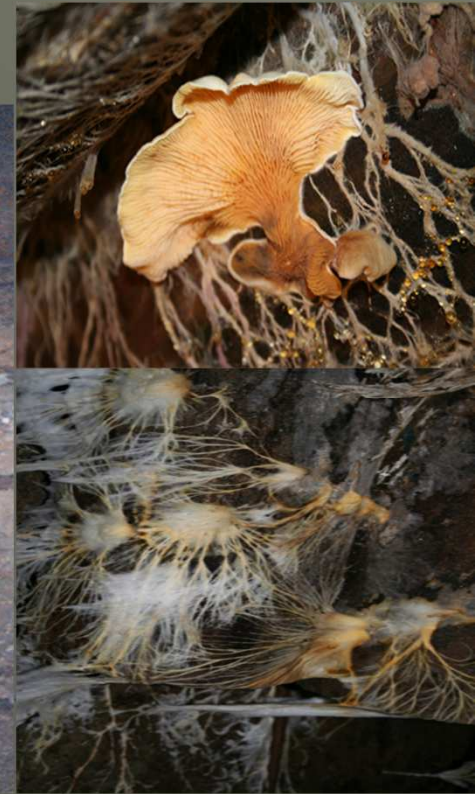
➤ Desolate Holzzimmerungen

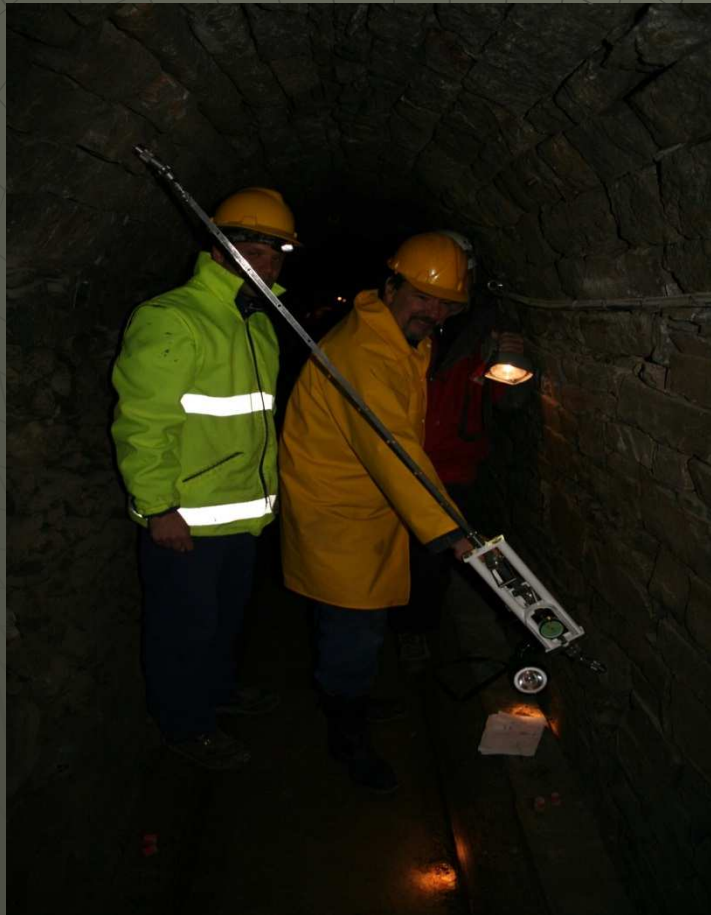
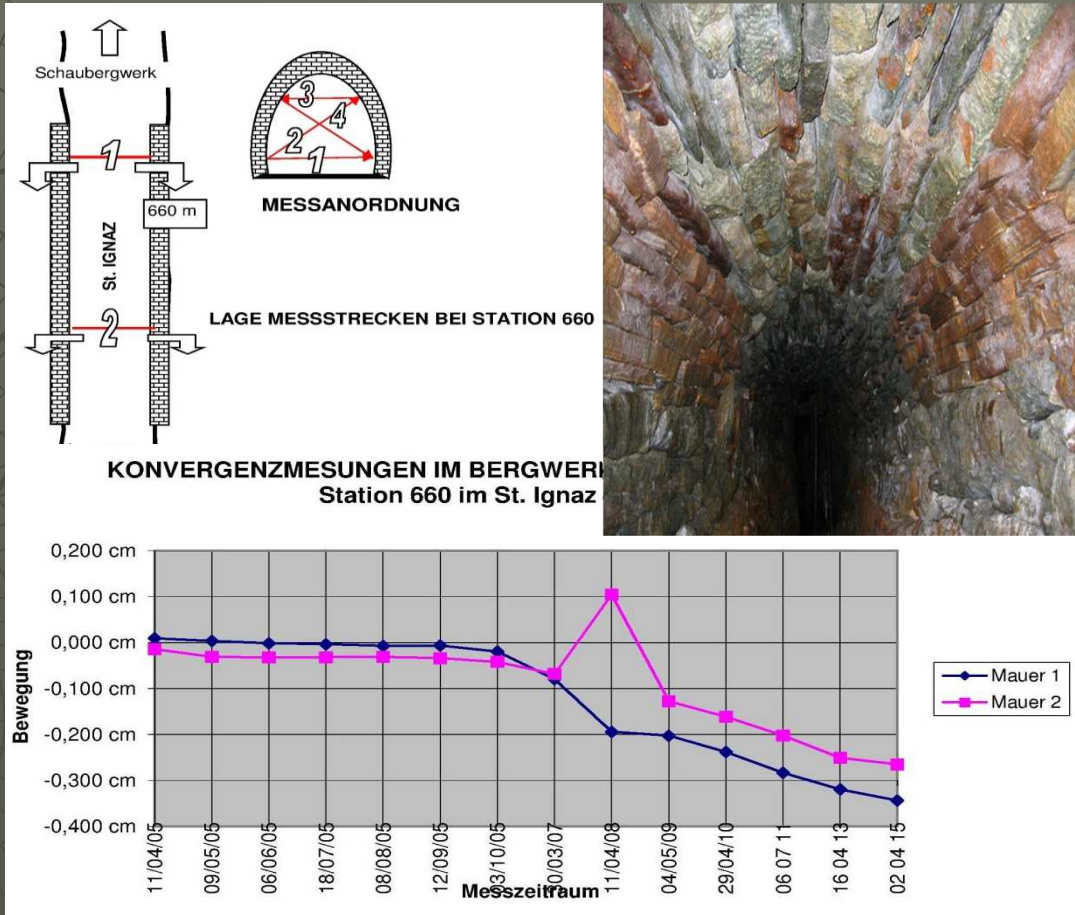
◆ Kontrolle durch Konvergenzmessungen
